Erstellt: Mittwoch, 4. März 2026, 19:40:10 Uhr Besichtigung: 04.03.2026 Bereiche: 3 Aufnahmen: 3

**2026-002**

**Einfamilienhaus**

**Musterstr 33, 12115 Berlin**

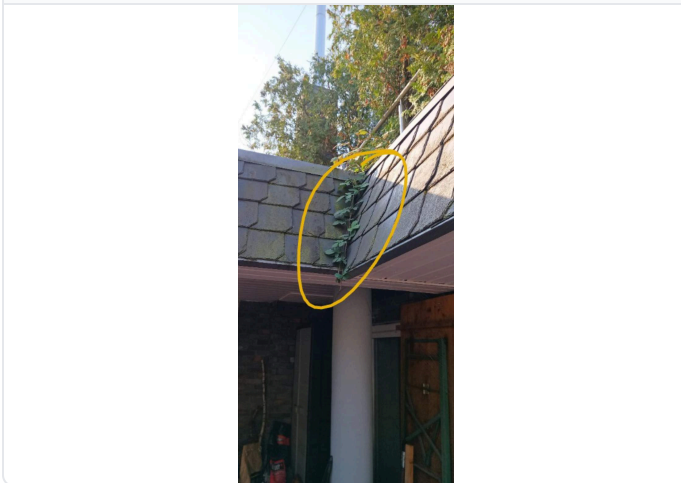
Die Steildacheindeckung weist einen signifikanten Bewuchs durch Kletterpflanzen im Fugenbereich sowie oberflächliche Verwitterung auf, wobei die regensichernde Funktion aktuell nicht unmittelbar beeinträchtigt ist.

Dacheindeckung · ● **Wartung empfohlen**

*Zur Vermeidung von Kapillareffekten und Wurzelwachstum in die Unterkonstruktion ist der Pflanzenbewuchs gemäß ZVDH-Fachregel für Steildächer bei der nächsten Wartung (innerhalb von 12 Monaten) fachgerecht zu entfernen und die betroffene Region zu reinigen.*

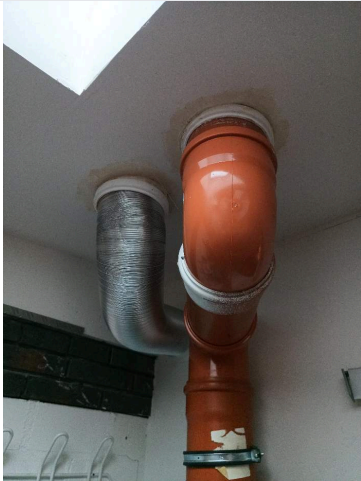
Es liegt ein wesentlicher Mangel durch deutliche Feuchtigkeitsschäden und Ausblühungen im Bereich der Deckenführung der Entwässerungsleitungen vor.

Entwässerung · **Gefahr in Verzug**

*Sofortige Überprüfung der Dichtheit sämtlicher Rohrverbindungen sowie eine fachgerechte Abdichtung der Bauteildurchführungen gemäß DIN 1986-100 und ZVDH-Fachregel; aufgrund der sichtbaren Wasserschäden an der Deckenkonstruktion besteht dringender Handlungsbedarf zur Vermeidung weiterer Substanzschäden.*

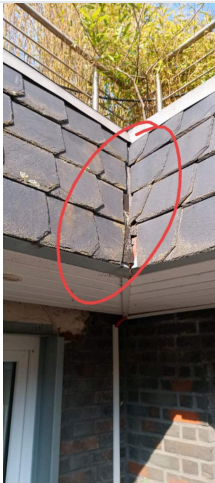
### Anschlüsse & Durchdringungen

Die Kehlausbildung der Schieferdeckung weist eine gravierende Fehlstelle mit offenliegender Unterkonstruktion und daraus resultierenden, sichtbaren Feuchtigkeitsschäden (Ausblühungen) im Fassaden- und Gesimsbereich auf.

Anschlüsse & Durchdringungen · **Gefahr in Verzug**

*Umgehende fachgerechte Instandsetzung der Kehle und der Anschlussbleche unter Einhaltung der ZVDH-Fachregel für Steildach (Abschn. 10) und DIN 18338 zur Wiederherstellung der Regendichtheit; aufgrund der bereits sichtbaren Bausubstanzgefährdung durch Wassereintritt ist eine sofortige Ausführung zwingend erforderlich.*
